# Utredning äldreboenden

Fastighetsenheten

10 årsplan kommande renoveringsbehov och underhåll.

Utredda boenden 2022

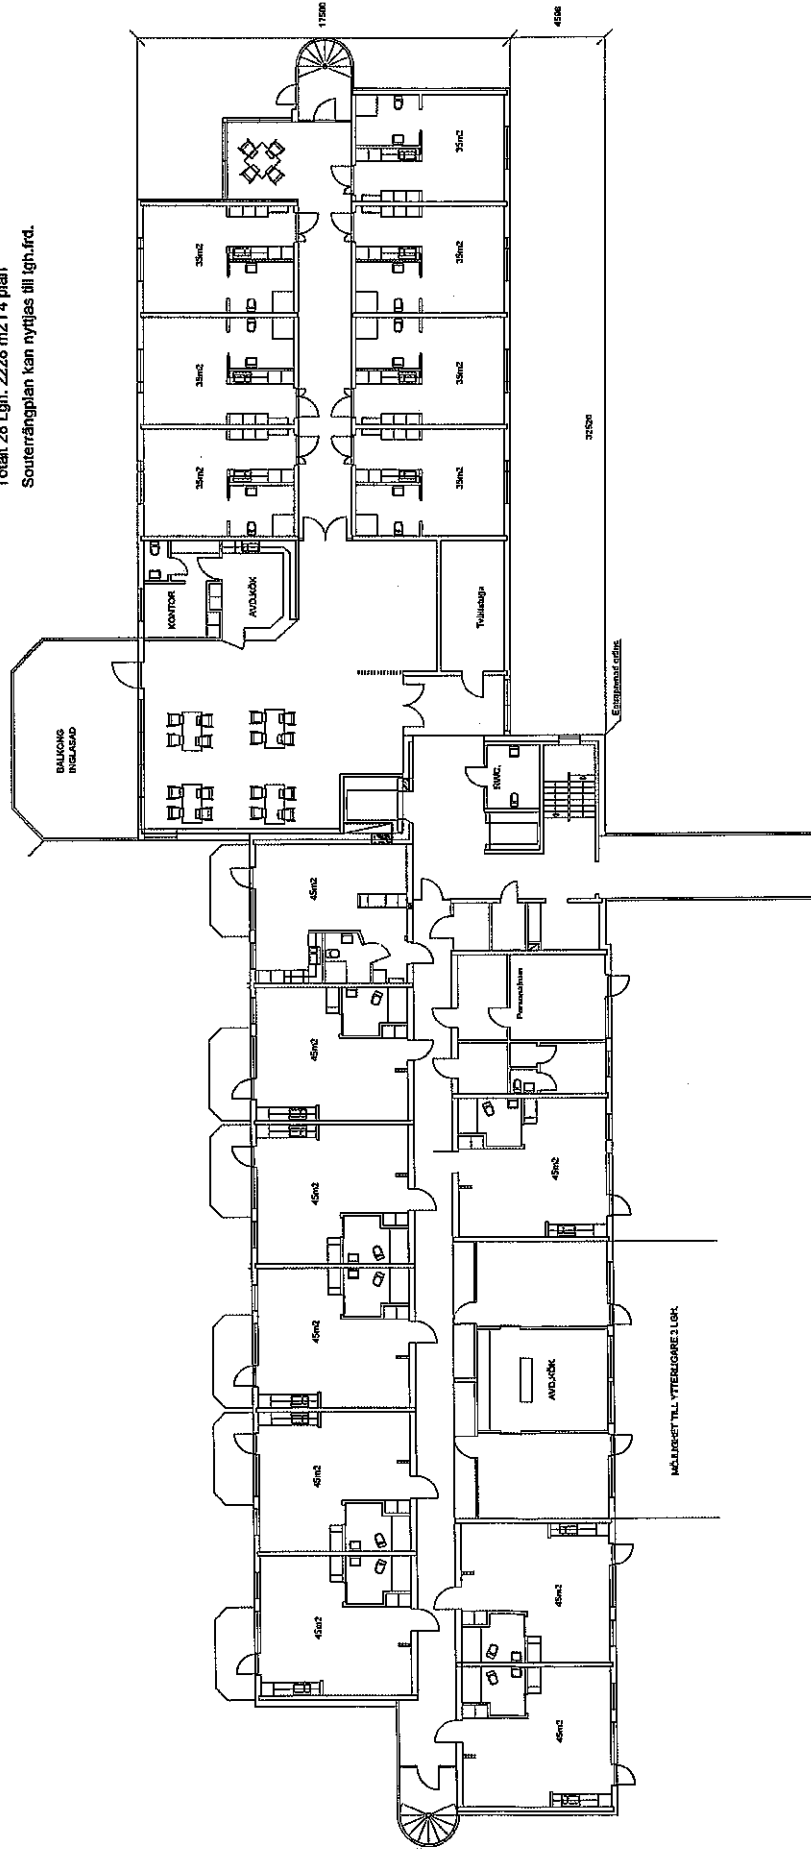
A-LÄNGAN  
PLAN 10

A-längan Plan 10-13, 7 Lgh. 557m<sup>2</sup>  
Totalt 28 Lgh. 2228 m<sup>2</sup> i 4 plan  
Souterrängplan kan nyttjas till lgh.frd.
