**Detaljplan
Everlund utvecklingsområde
Sala kommun
Västmanlands län**

Upprättad: 2014-02-28

TEKNISKT PM GEOTEKNIK

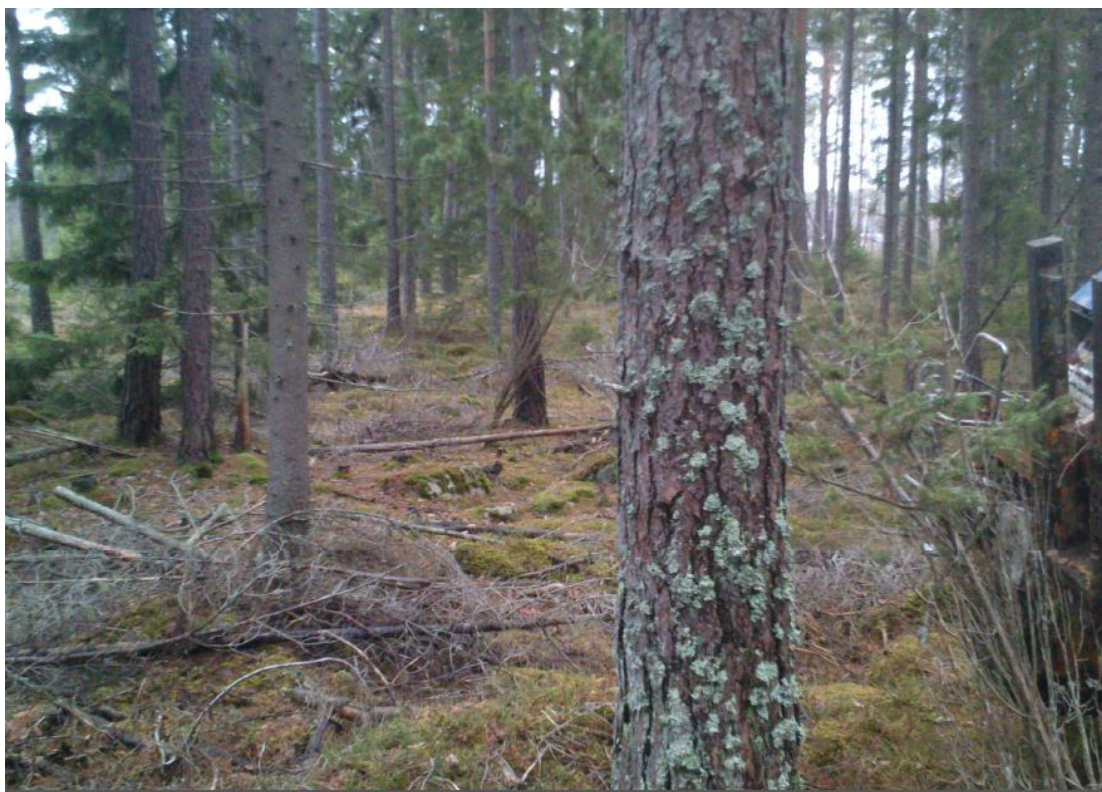
Bild 2: Skogen på den norra delen av planområdet.

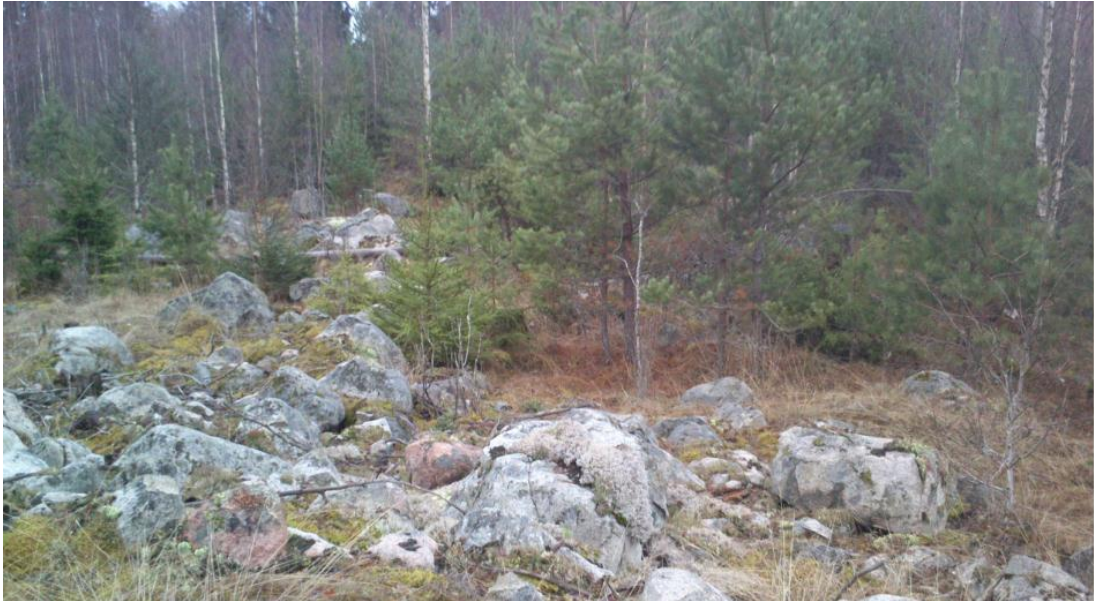
Delar av området är täckt av ytliga stenar och block, se bild 3.

Bild 3: Stenar och block på den norra delen av planområdet.

Schakt inom den norra delen kan vara besvärlig då rikligt med block har påträffats.
