## Startbesked för akuta åtgärder - avverkning av riskträd på dammvallar inom program Gruvans vattensystem samt Teknisk beskrivning och Fördjupad dammsäkerhetsutvärdering

Handläggare  
 Tina Pålshörp  
 Tel  
 +46 10 505 73 68  
 Mobil  
 +46 76 768 09 40  
 E-post  
 tina.palshor@afry.com  
 Datum  
 2020-04-27  
 Projekt-ID  
 6151289

## Besiktning av träd på dammvallar längs Gröna gången

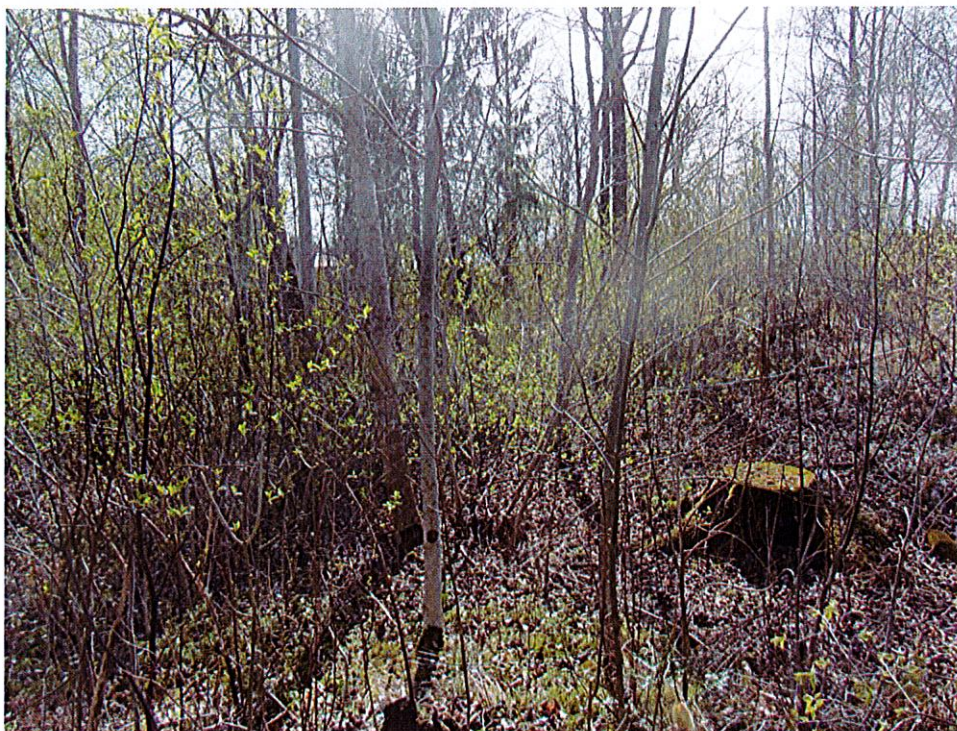
*Figur 1 Växtlighet i nedströmsslänten och dammtån gör det mycket svårt att upptäcka tecken på skador i ett tidigt skede. All vegetation bör regelbundet tas bort här.*

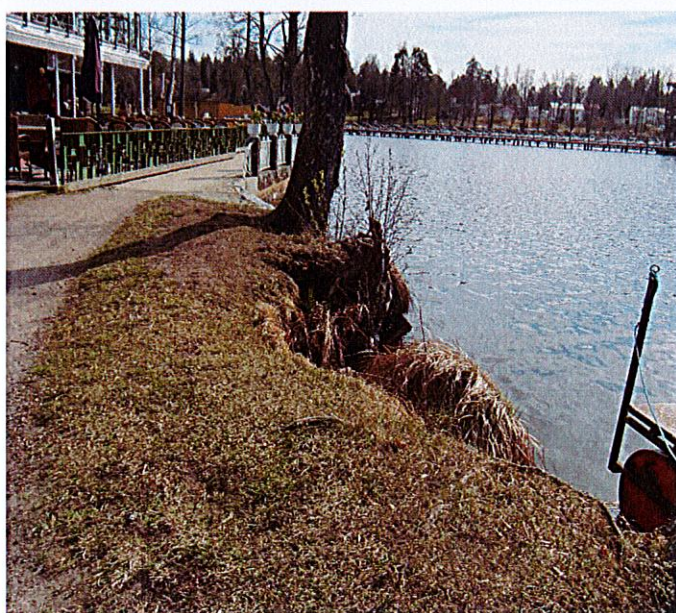
Längs stora delar av uppströmsslänten noterades omfattande erosionsskador framför allt i anslutning till träden, se Figur 2.

*Figur 2 Omfattande erosionsskador i uppströmsslänten på dammvallen*

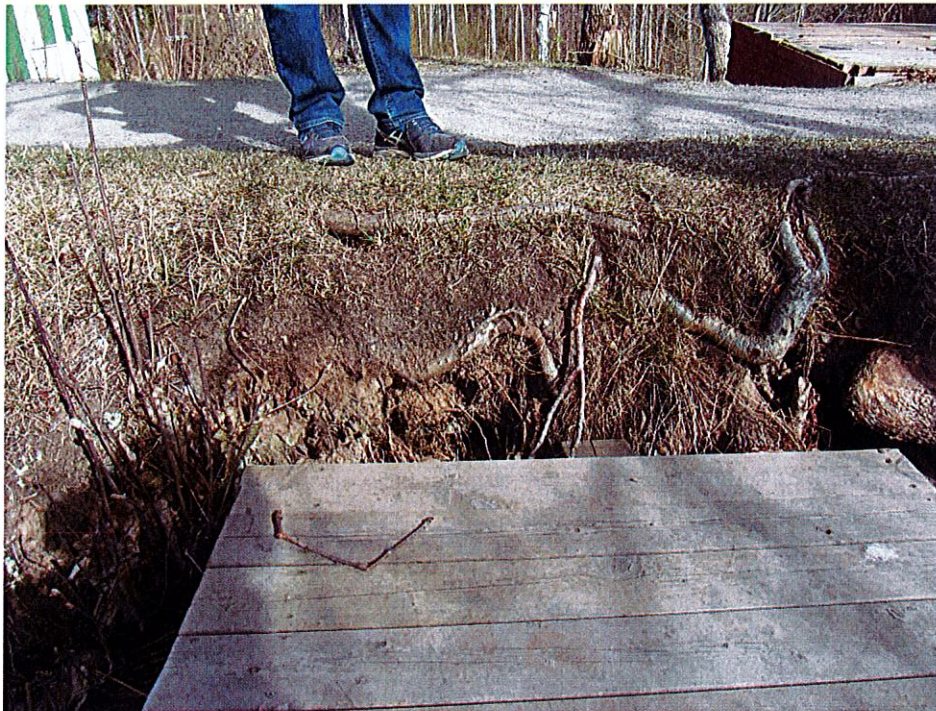
*Figur 3 Omfattande erosionsskador i uppströmsslänten på dammvallen i anslutning till trädrötterna*

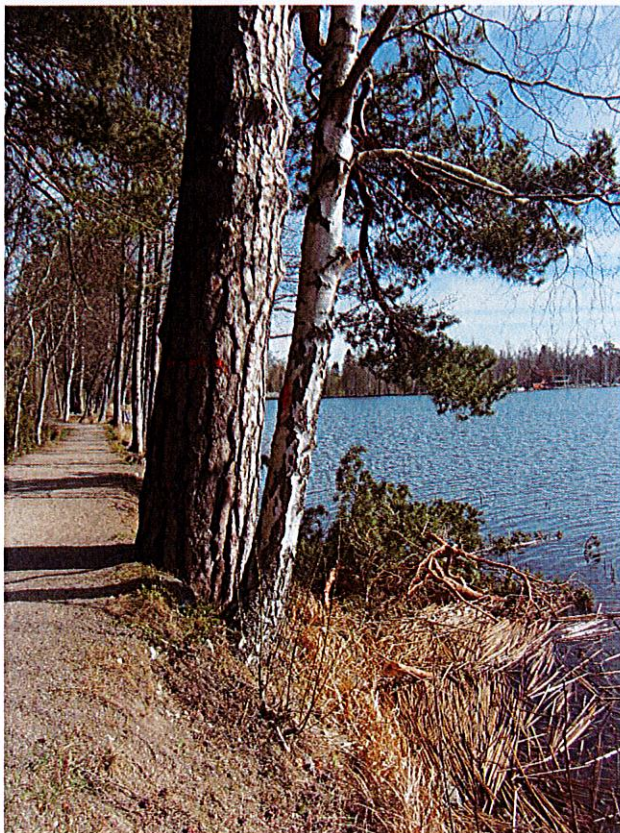
*Figur 4 Smalt dammkrön – en rotvälda från ett omkullvält träd skulle leda till att en stor del av dammkrönet försvann. I kombination med hög vattenyta i magasinet innebär det en omedelbar risk för dammbrott.*

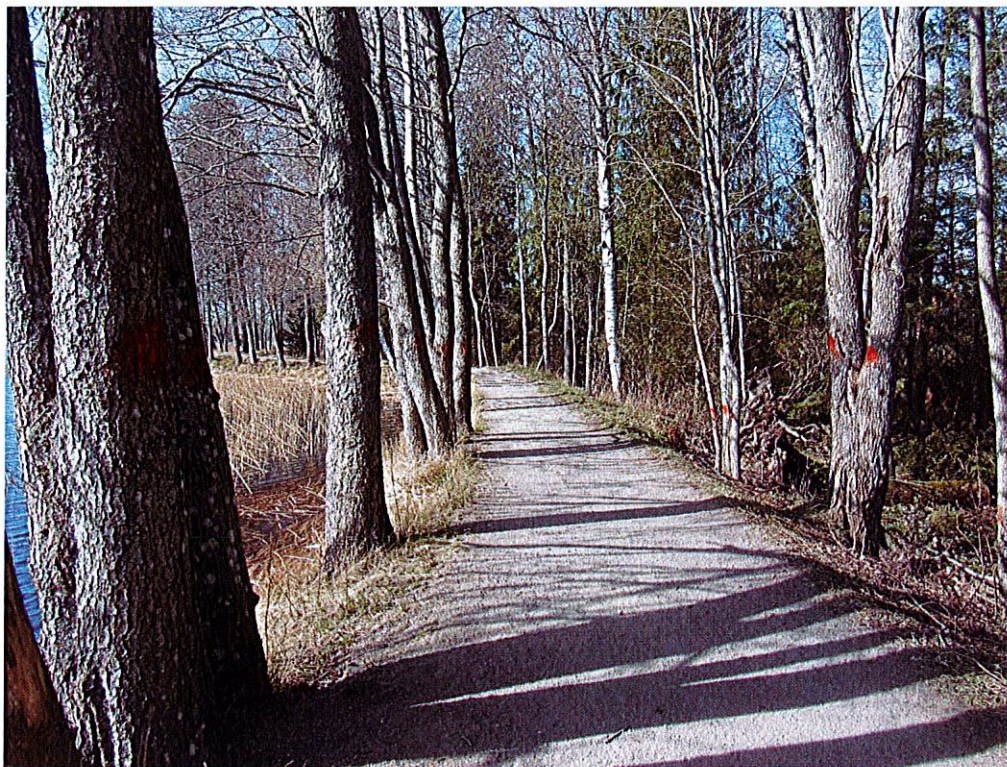
*Figur 5 Alla träden på bilden måste betraktas som utgörande en risk för dammsäkerheten*

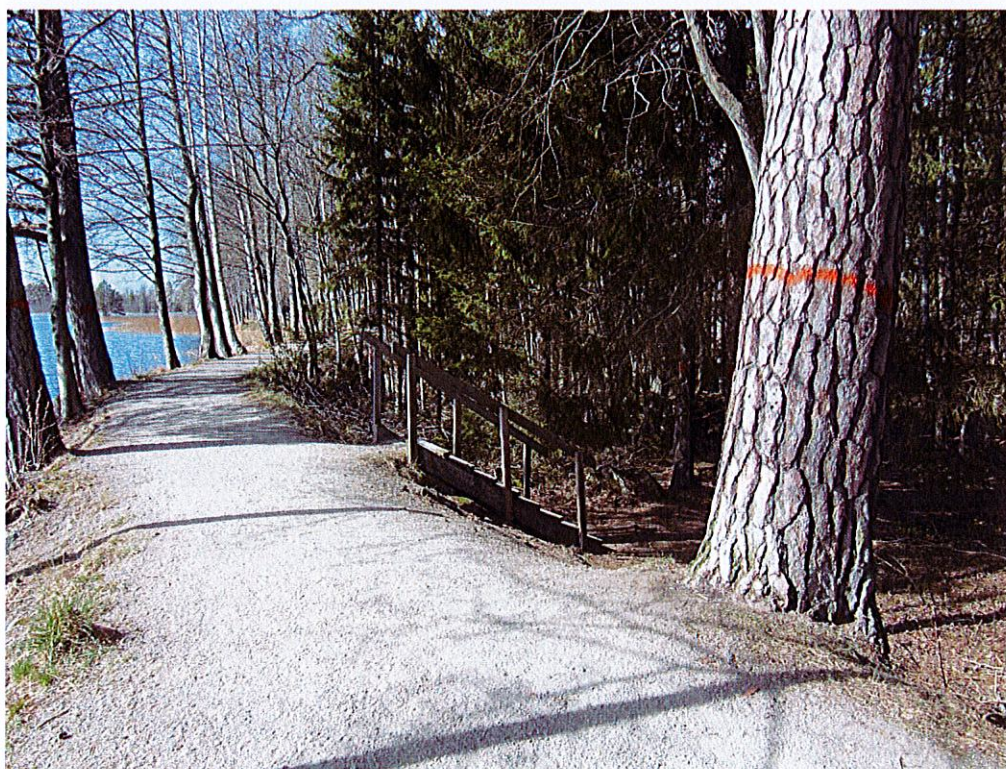
*Figur 6 Stor tall i nedströmsdelen av dammkrönet*

Förslagsvis genomförs kompletterande dammbrottsberäkningar och efterföljande konsekvensutredning vid några utvalda ställen längs dammvallen där det växer särskilt bevaransvärda stora tallar, se Figur 6 - Figur 8. Skulle den kompletterande dammbrottsberäkningen visa att konsekvenserna inte blir så stora vid just den aktuella delen av dammvallen och att dammdelen kan klassas i en lägre dammsäkerhetsklass kan kommunen göra en bedömning om man är beredd att ta konsekvenserna av ett dammbrott och låta trädet stå kvar. Skulle däremot den kompletterande dammbrottsberäkningen visa att konsekvenserna av ett dammbrott blir stora även i den aktuella delen av dammvallen bör alla träd tas bort oavsett hur bevaransvärda de är.

De delar av dammvallen där det rekommenderas att kompletterande dammbrottsberäkningar genomförs är punkterna VP128, VP129, VP130 och VP 131.

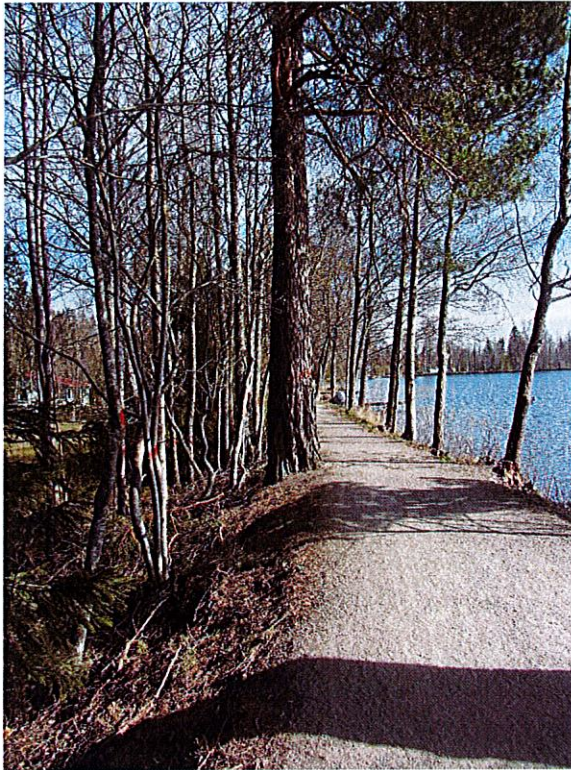
*Figur 7 Stor tall i nedströmsdelen av dammkrönet. Även de mindre björkarna i nedströmsslänten kan ha rötter som letar sig genom dammvallen till vattnet i magasinet.*

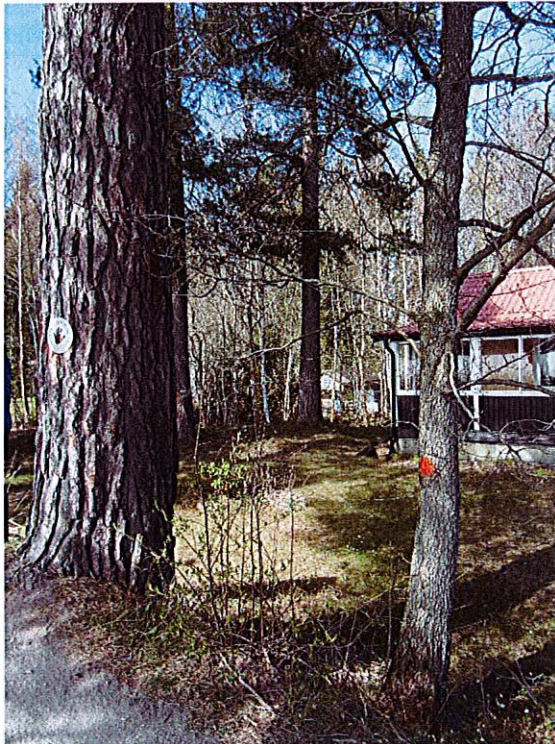
*Figur 8 Stor tall i nedströmsdelen av dammkrönet*

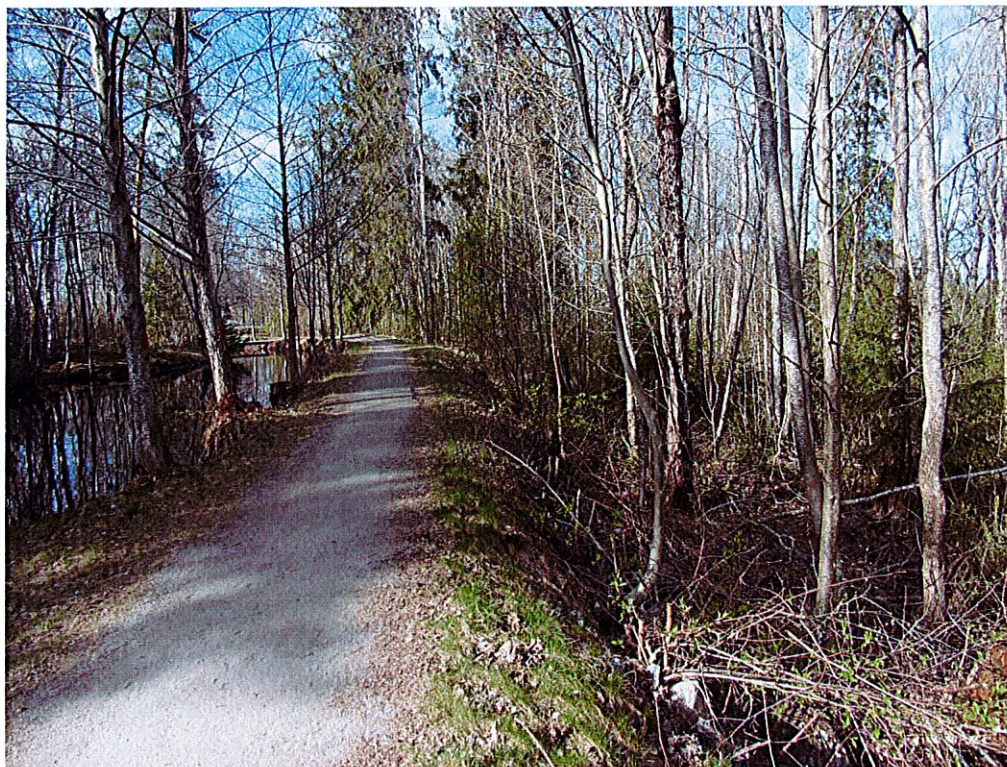
*Figur 9 Den del av Gröna gången där dammvallen är klassad i dammsäkerhetsklass U*

Även för den del av Gröna gången som idag är klassad i dammsäkerhetsklass U, se Figur 9, bör en översyn av konsekvenserna i händelse av dammbrott göras. Är konsekvenserna i

händelse av dammbrott här så små att de kan accepteras kan kommunen överväga att låta i princip alla träden stå kvar. Men bedömer man att konsekvenserna av dammbrott inte är acceptabla måste träden tas bort.
