Miljöteknisk markundersökning

Norrmalm, Sala kommun

GEOSIGMA				
Uppdragsnummer 605014	Grap nr 17312	Datum 2018-01-12	Antal sidor 17	Antal bilagor 3
Uppdragsledare Jenny Korinth		Beställares referens Anders Dahlberg		Beställares ref nr
Beställare Sala kommun

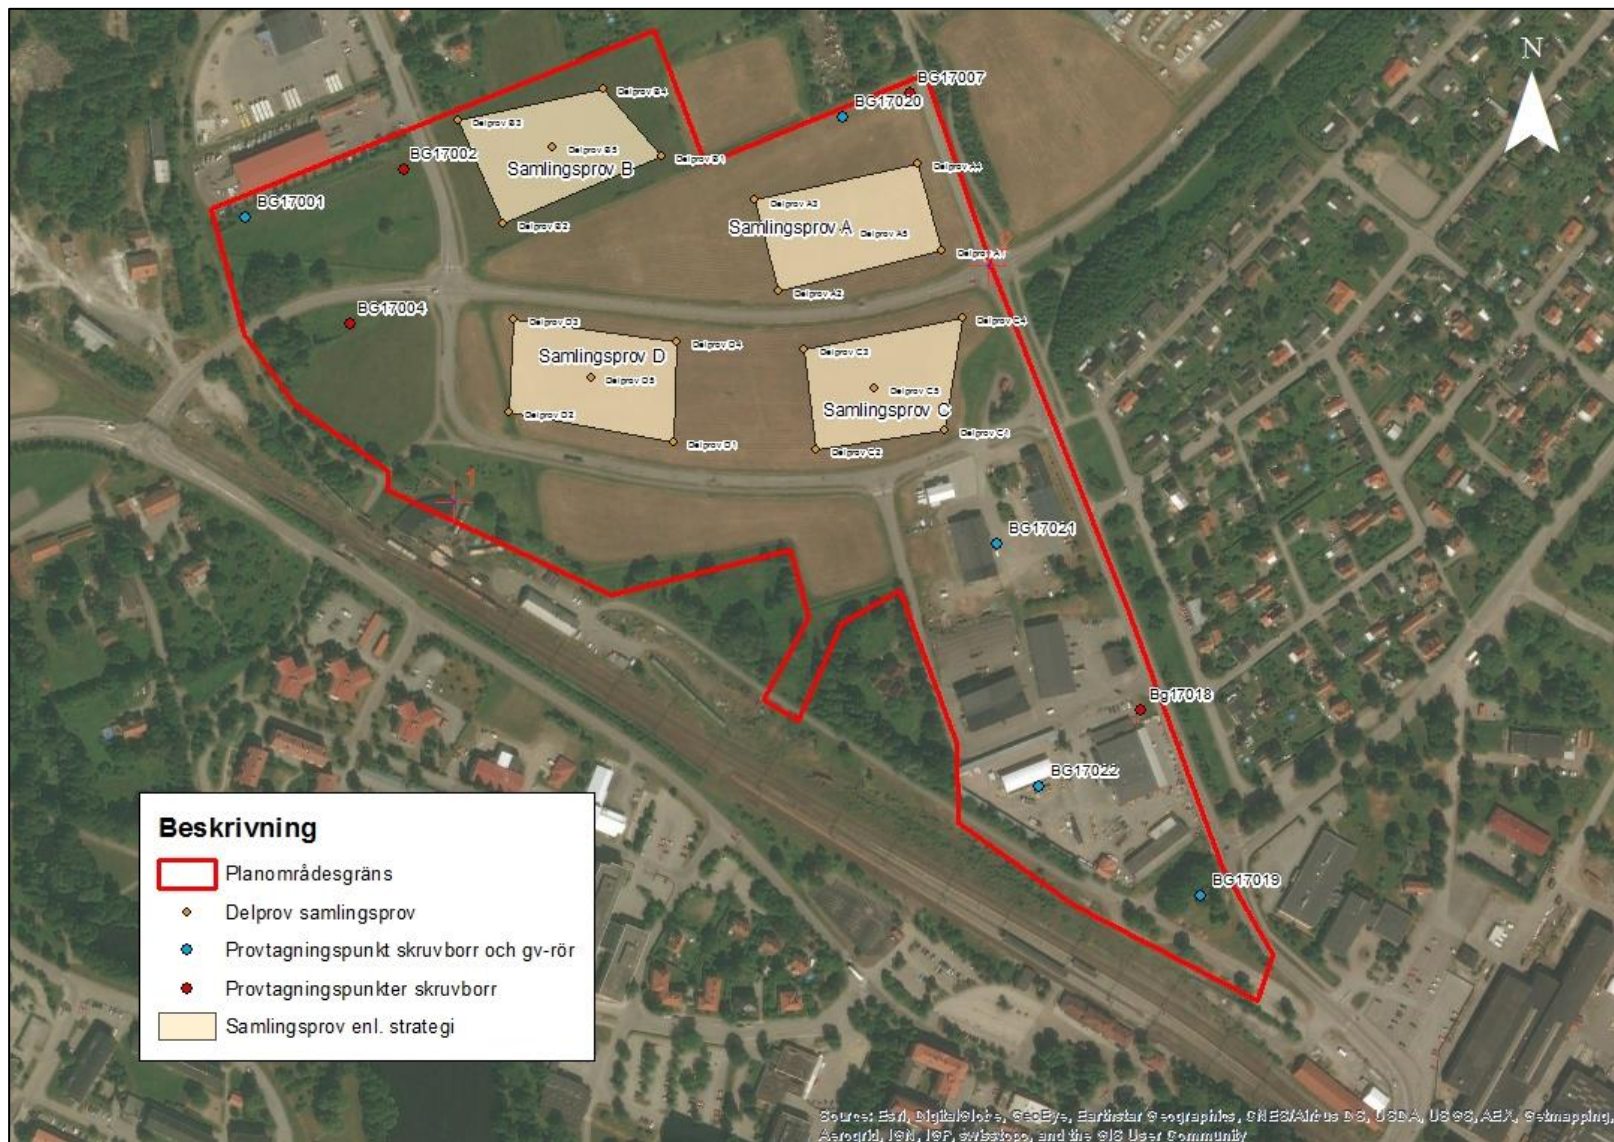
delområden. Vid den ytliga provtagningen slogs 5 delprov samman till ett samlingsprov för respektive område. Installation av grundvattenrör utfördes i 5 av punkterna, se figur 2-1.

Figur 2-1. Provpunkternas placering.

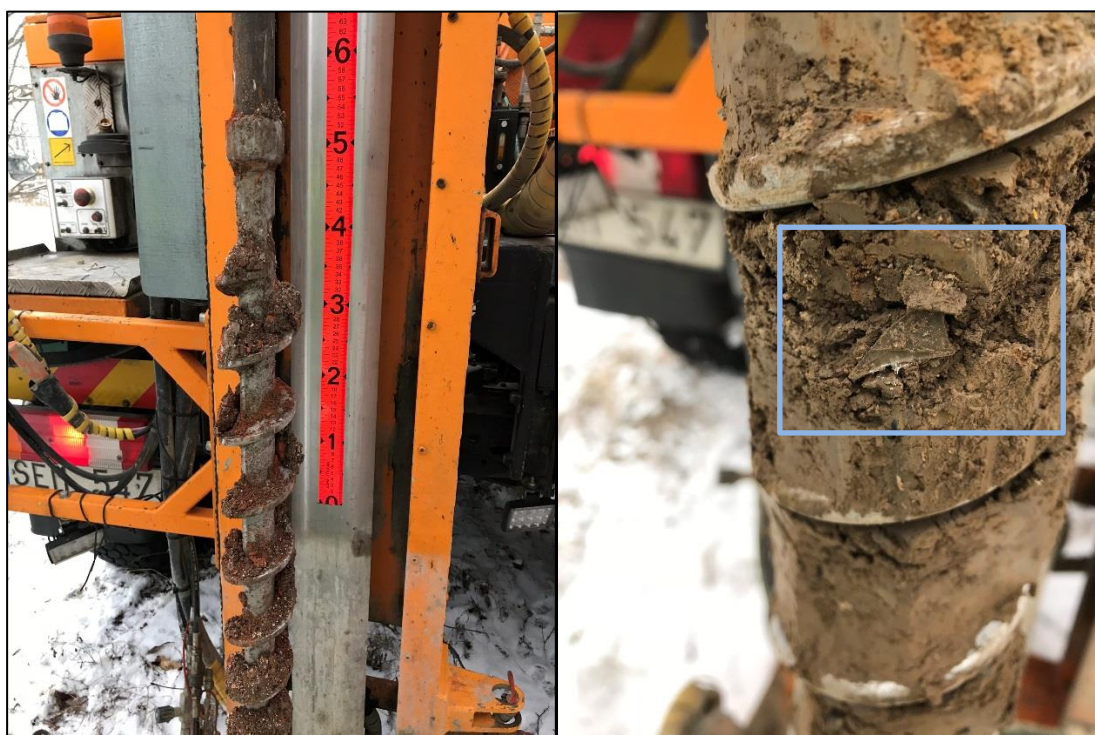
Utifrån fältobservationer konstateras att större delen av jorden inom området utgörs av torrskorpelera med siltinslag följt av siltig lera. Vid industriområdet och där plantskolan tidigare legat överlagras leran av fyllning och i resterande provtagningspunkter av mull. Mäktigheten på jordlagren varierar men är djupast i de västra delarna och tunnast i den nordöstra delen. I fyllningen observerades tegel i ett flertal av provtagningspunkterna och vid den tidigare plantskolan (BG17004) påträffades även inslag av både tegel och glas, se Figur 3-1.

Figur 3-1. Till vänster: tegel i fyllning, till höger: glasbit i fyllning markerat med blå rektangel.
