Sala gamla vattentorn

Antikvarisk förstudie

**Kristina 4:15
Sala stadsförsamling
Västmanland**

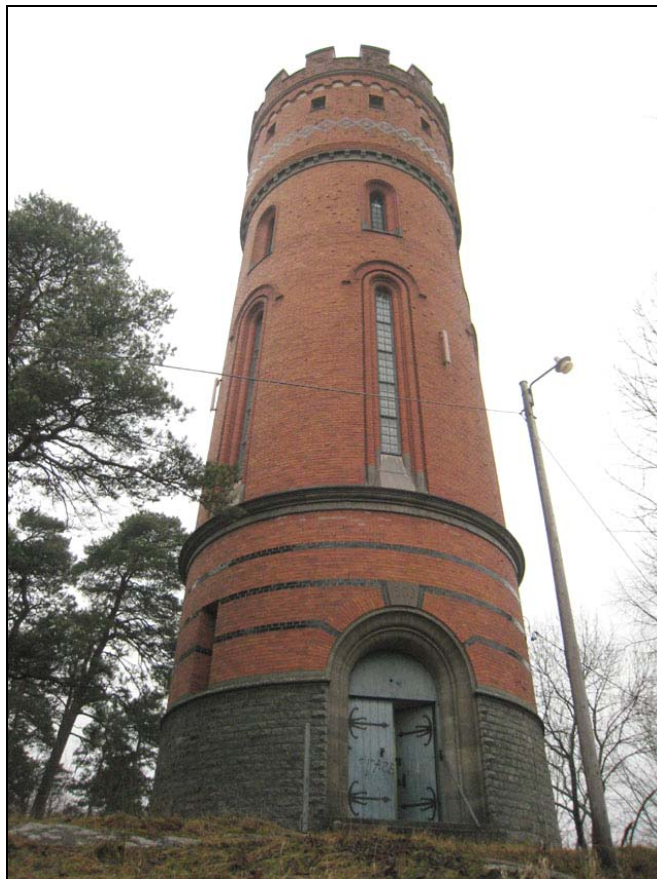
Vattentornet är uppfört med fasader av handslaget tegel med rundstrukna fogar. Som dekorativa element i murverket finns gesimser av sten samt smala band av svartglaserat tegel. Grunden och fasaden upp till första fönsterraden har råkopphuggen fasadsten av granit med rundstrukna fogar. Det pampiga entrépartiet är murat i tandhuggen sandsten. Tornet kröns av en krenelering murad i tegel. Taket är belagt med plåt. Fönstren är

Figur 4. Vattentornet sett från norr. Foto: Helén Sjökvist.

Exteriören bör bevaras intakt med anledning av byggnadens höga byggnadshistoriska och arkitekturhistoriska värden. Restaurering bör genomföras med traditionella material. Fönstrens höga höjd skall exempelvis bevaras för att byggnaden skall behålla den tydliga vertikala strävan som finns i arkitekturen. De höga fönstren speglar den ursprungliga interiören med ett rum med mycket stor rymd under cisternen.

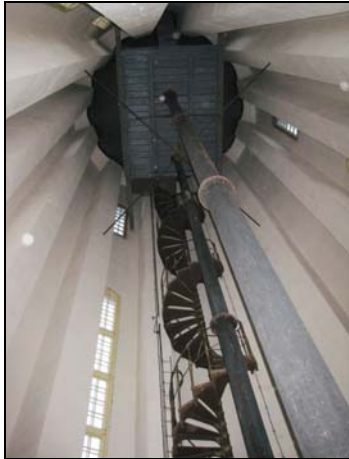
Figur 5. Spiraltrappan upp till plattformen och cisternen. Foto: Helén Sjökvist.

Trappan i gjutjärn är mycket tidstypisk och ger idag karaktär åt den annars kala interiören. Önskemål finns om att inlemma en hiss i byggnaden. Detta skulle kunna göra att den för bostadsändamål något opraktiska trappan skulle kunna bevaras.

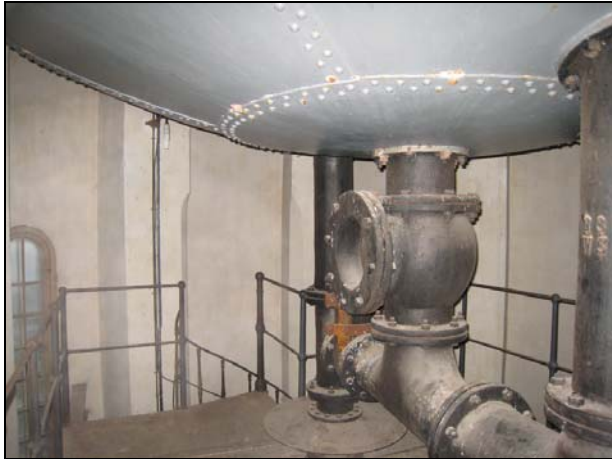
Figur 6. Ventiler under cisternen. Foto: Helén Sjökvist.

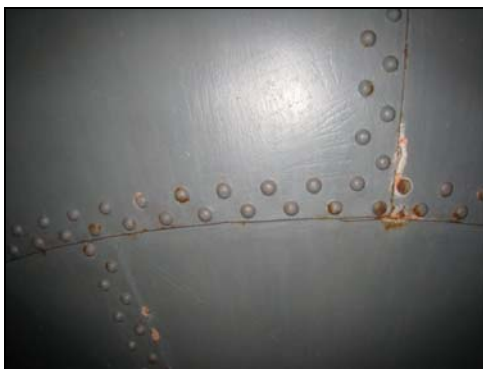
Figur 7. Den nitade cisternen med vissa rostangrepp. Foto: Helén Sjökvist.

Ur kulturhistorisk synvinkel är det självfallet önskvärt att bevara den nitade cisternen vilken har ett teknikhistoriskt intresse genom sin konstruktion.

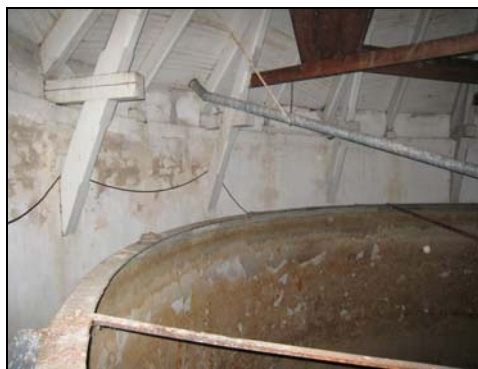
Figur 8. Cisternen är öppen upptill. Väggarna i bakgrunden antyder fukt i fasaden i höjd med kreneleringen. Foto: Helén Sjökvist.

Det finns omfattande skador i exteriören. Problem med takläckage är dokumenterat av Sala bandyklubb vilka idag sköter byggnaden. Frostsprängning av fasadteglet är omfattande. I synnerhet kreneleringen, vilken är viktig för byggnadens karaktär, är illa skadad. Interiört syns putsbortfall på grund av vatten i fasaden i höjd med den gesims som exteriört ligger strax under de höga fönstren. Också i höjd med kreneleringen syns invändiga skador som beror på för höga vattenhalter i fasaden.

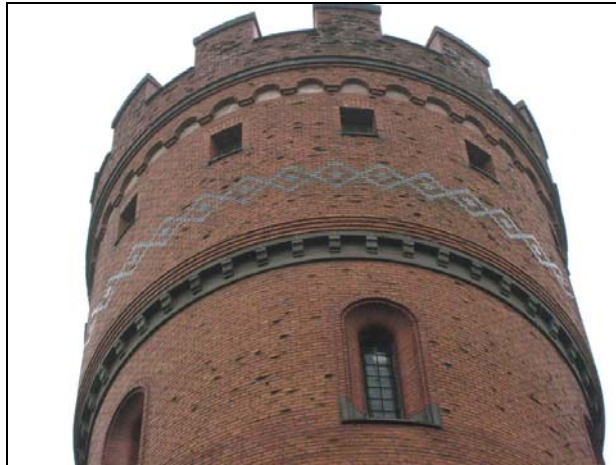
Figur 9. Tegelskadorna är omfattande. Stora frostsprängningar finns i synnerhet i tornets övre del. Foto: Helén Sjökvist.

Fasaderna bör bevaras intakta men är i stort behov av renovering. Frostsprängt tegel bör bytas mot nytt lika befintligt. Taket bör ses över för att kartlägga behov av åtgärder. Också takstolen bör ses över. Generellt sett skall traditionella byggnadsmaterial och metoder användas. Det kommer eventuellt att uppkomma konflikter med antikvariska värden i samband med översyn av takavvattningen.

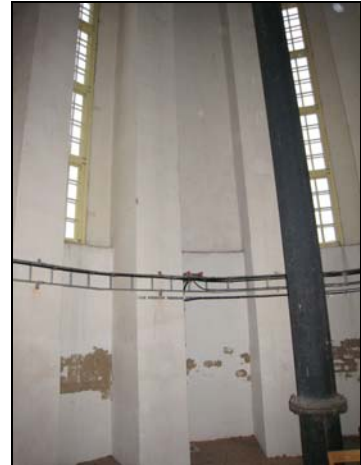
Figur 10. Under de böga fönstren syns interiört ett band av putsbortfall på ytterväggarna. Foto: Helén Sjökvist.

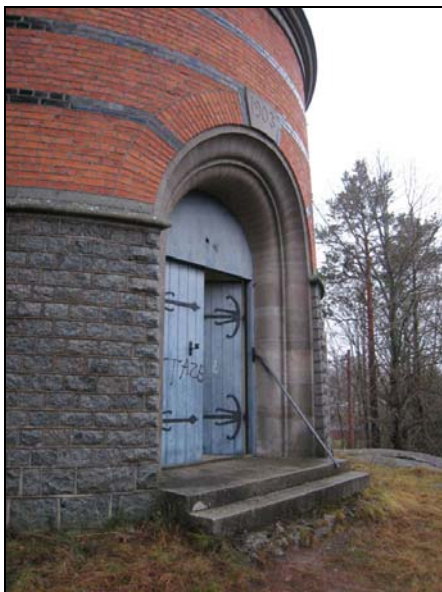
Figur 11. Entrén till vattentornet med pardörrar utsmyckade med karaktärsskapande smidesdetaljer. Foto: Helén Sjökvist.

Dörrpartiet med smidesdetaljer är av stor vikt att bevara. För att tillmötesgå brandsäkerhetskrav eller energikrav kan man ur kulturhistorisk synvinkel acceptera mindre förändringar som exempelvis att dörrbladen görs utåtgående. Detta skulle förmodligen kräva en ny karm samt vissa justeringar av gångjärnen, medan dörrbladen skulle kunna bevaras intakta. Ur energisynpunkt kan man tillåta ett vindfång i entrén.

En separat anslutning från utrymningstrappan till entrén krävs ur brandsäkerhetssynpunkt. Man kan i detta fall utnyttja ett av dörrbladen för utrymningsväg och ett som normal entré. En sådan ombyggnad kan vara möjlig men kräver en något större ombyggnad av dörrpartiet då detta förses med en mittpost. I första hand bör man därför arbeta utifrån förslaget att lösa utrymningen via fönster och utvändigt liststege. För att dagsljusinsläppet inte skall påverkas kan möjligen den

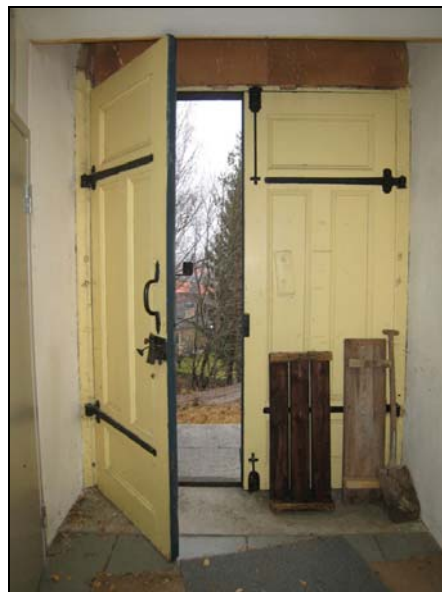
Figur 12. Dörrarna från insidan. Foto: Helén Sjökvist.

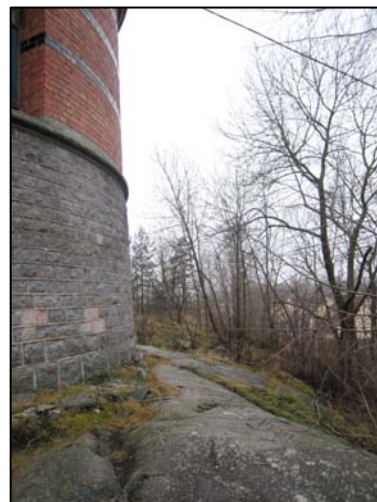
*Figur 13. Brant sluttande hållmark i direkt anslutning till vattentornet.
Foto: Helén Sjökvist.*

Den tomt som ev. styckas av kring vattentornet bör även fortsättningsvis ha en karaktär av naturtomt. En sådan karaktär stämmer överens med byggnadens formspråk.

Önskemål finns om att använda den gamla kulverten under vattentornet som entré till torent från det planerade garaget. Om detta är möjligt att genomföra utan påverkan på byggnaden eller omgivningen borde det inte vara något problem. Troligen kan det dock bli svårt att lösa placeringen av garaget i ett läge i närheten av kulverten. I första hand borde man sträva efter att placera garaget nedanför backen och endast ha en uppfartsväg med parkeringsplats uppe vid tornet. Som ett alternativ till detta skulle man eventuellt kunna tänka sig ett enkelt utformat garage på det flacka partiet söder om tornet. På södra sidan av tornet bör garaget störa upplevelsen av tornet mindre än på norra sidan där Bråstaskogens promenadstig har sin början.
